PT Mandom Indonesia Tbk, 本社工場
エアゾール商品生産エリア 爆発火災事故
事故調査対策委員会 報告書

2016 年 5 月 11 日

株式会社マンドム 事故調査対策委員会

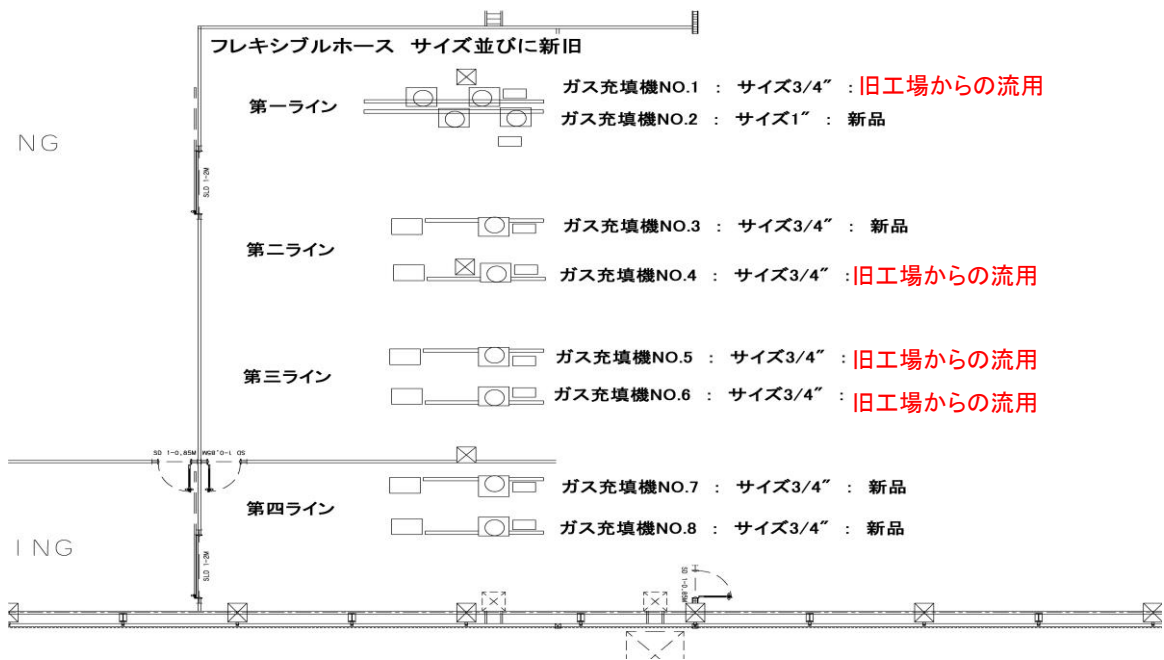
図 3-1-6 各充填機フレキシブルホースサイズおよび新旧

なお、フレキシブルホースは、フッ素樹脂でできたテフロンチューブの外側をメッシュ状に編み上げたAISI304規格のステンレス鋼材で覆った可とう管である。後述する第二ラインおよびその他のフレキシブルホースは、事故後のヒアリングにて旧工場から転用した流用品であることが判明した。いずれのフレキシブルホースも設置時の耐圧気密試験は行われていない。通常は3年で交換している。

残る要因は、1)の老朽劣化などに起因する疲労破壊であるが、第二ラインガス充填機 No.4 のフレキシブルホースは、旧工場から移設されたもので、新品ではなかったことが確認されている。(p.13, 図 3-1-6) また、使用履歴も明らかではなく、何年間使用したものかも明瞭にはわかっていない。疲労破壊によって裂けたと断定することは困難であるが、これ以外の要因は考えにくいいため、おそらく、古いフレキシブルホースを継続使用し、そのための老朽劣化などに起因する疲労破壊が原因でフレキシブルホースが大きく裂けたことが事故の直接原因であったと判断される。

フレキシブルホースのみならず、配管系全体について、定期的に漏洩がないことを点検するとともに、古い部品や、履歴の不明な部品はないかをチェックし、古いものや履歴のわからないものは交換すること。定期的な交換を行うこと。なお、現地の法律で、点検・交換が規定されていない場合や、日本での規定よりも長く規定されている場合は、日本の基準を採用することが望ましいと考えられる。

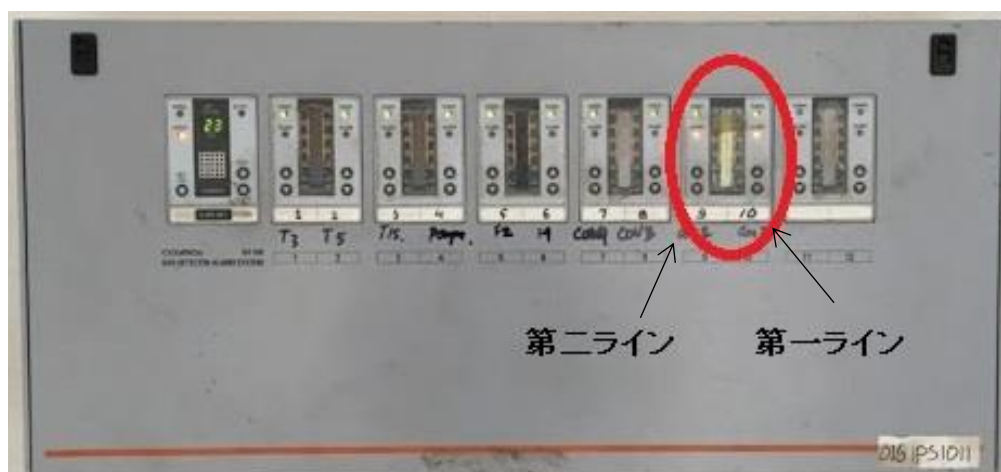
写真 4-1-1 ガス検知器制御盤

写真 4-1-1 の通り、第一ラインおよび第二ラインにおいて反応が確認されたが、発報時間は特定できていない。パトライトの反応は確認できていない。

今回の事故では、LPガス噴出から数秒程度の短い時間内に爆発となったと判断した。ガス検知から警報までの時間は、18～22 秒ということで、警報が鳴らなかった可能性がある。もともと警報までの時間は、誤動作対応の観点から 30 秒程度以下に設定されるため、検知・警報は今回の事故防止とは直接結びつかなかったであろうと思われるが、今回の事故の特殊性を考えると、このような急速な噴出は稀であり、ガス検知器と警報装置の定期点検は重要である。

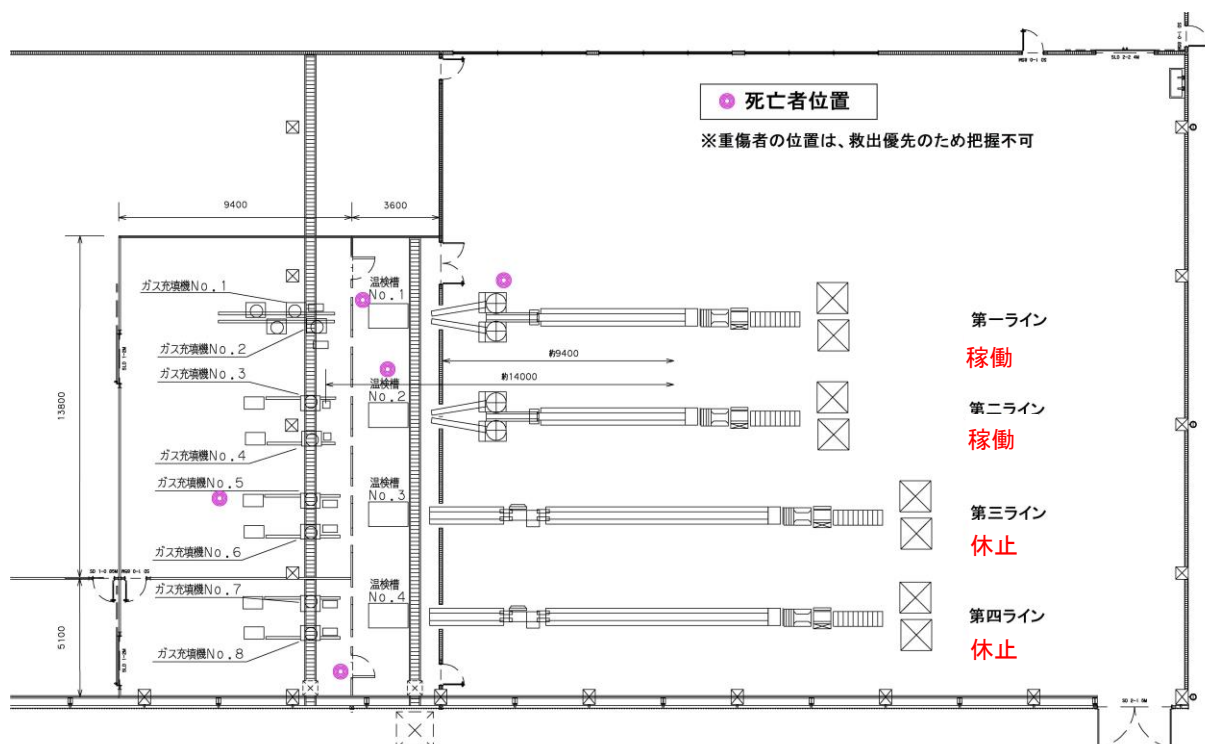
図 4-2-1 死亡者位置

- ・ 事故直後：死亡 5 名、重傷 53 名（全員従業員） 合計 58 名
- ・ 9 月現在：死亡 28 名（火傷による敗血症等による死亡）

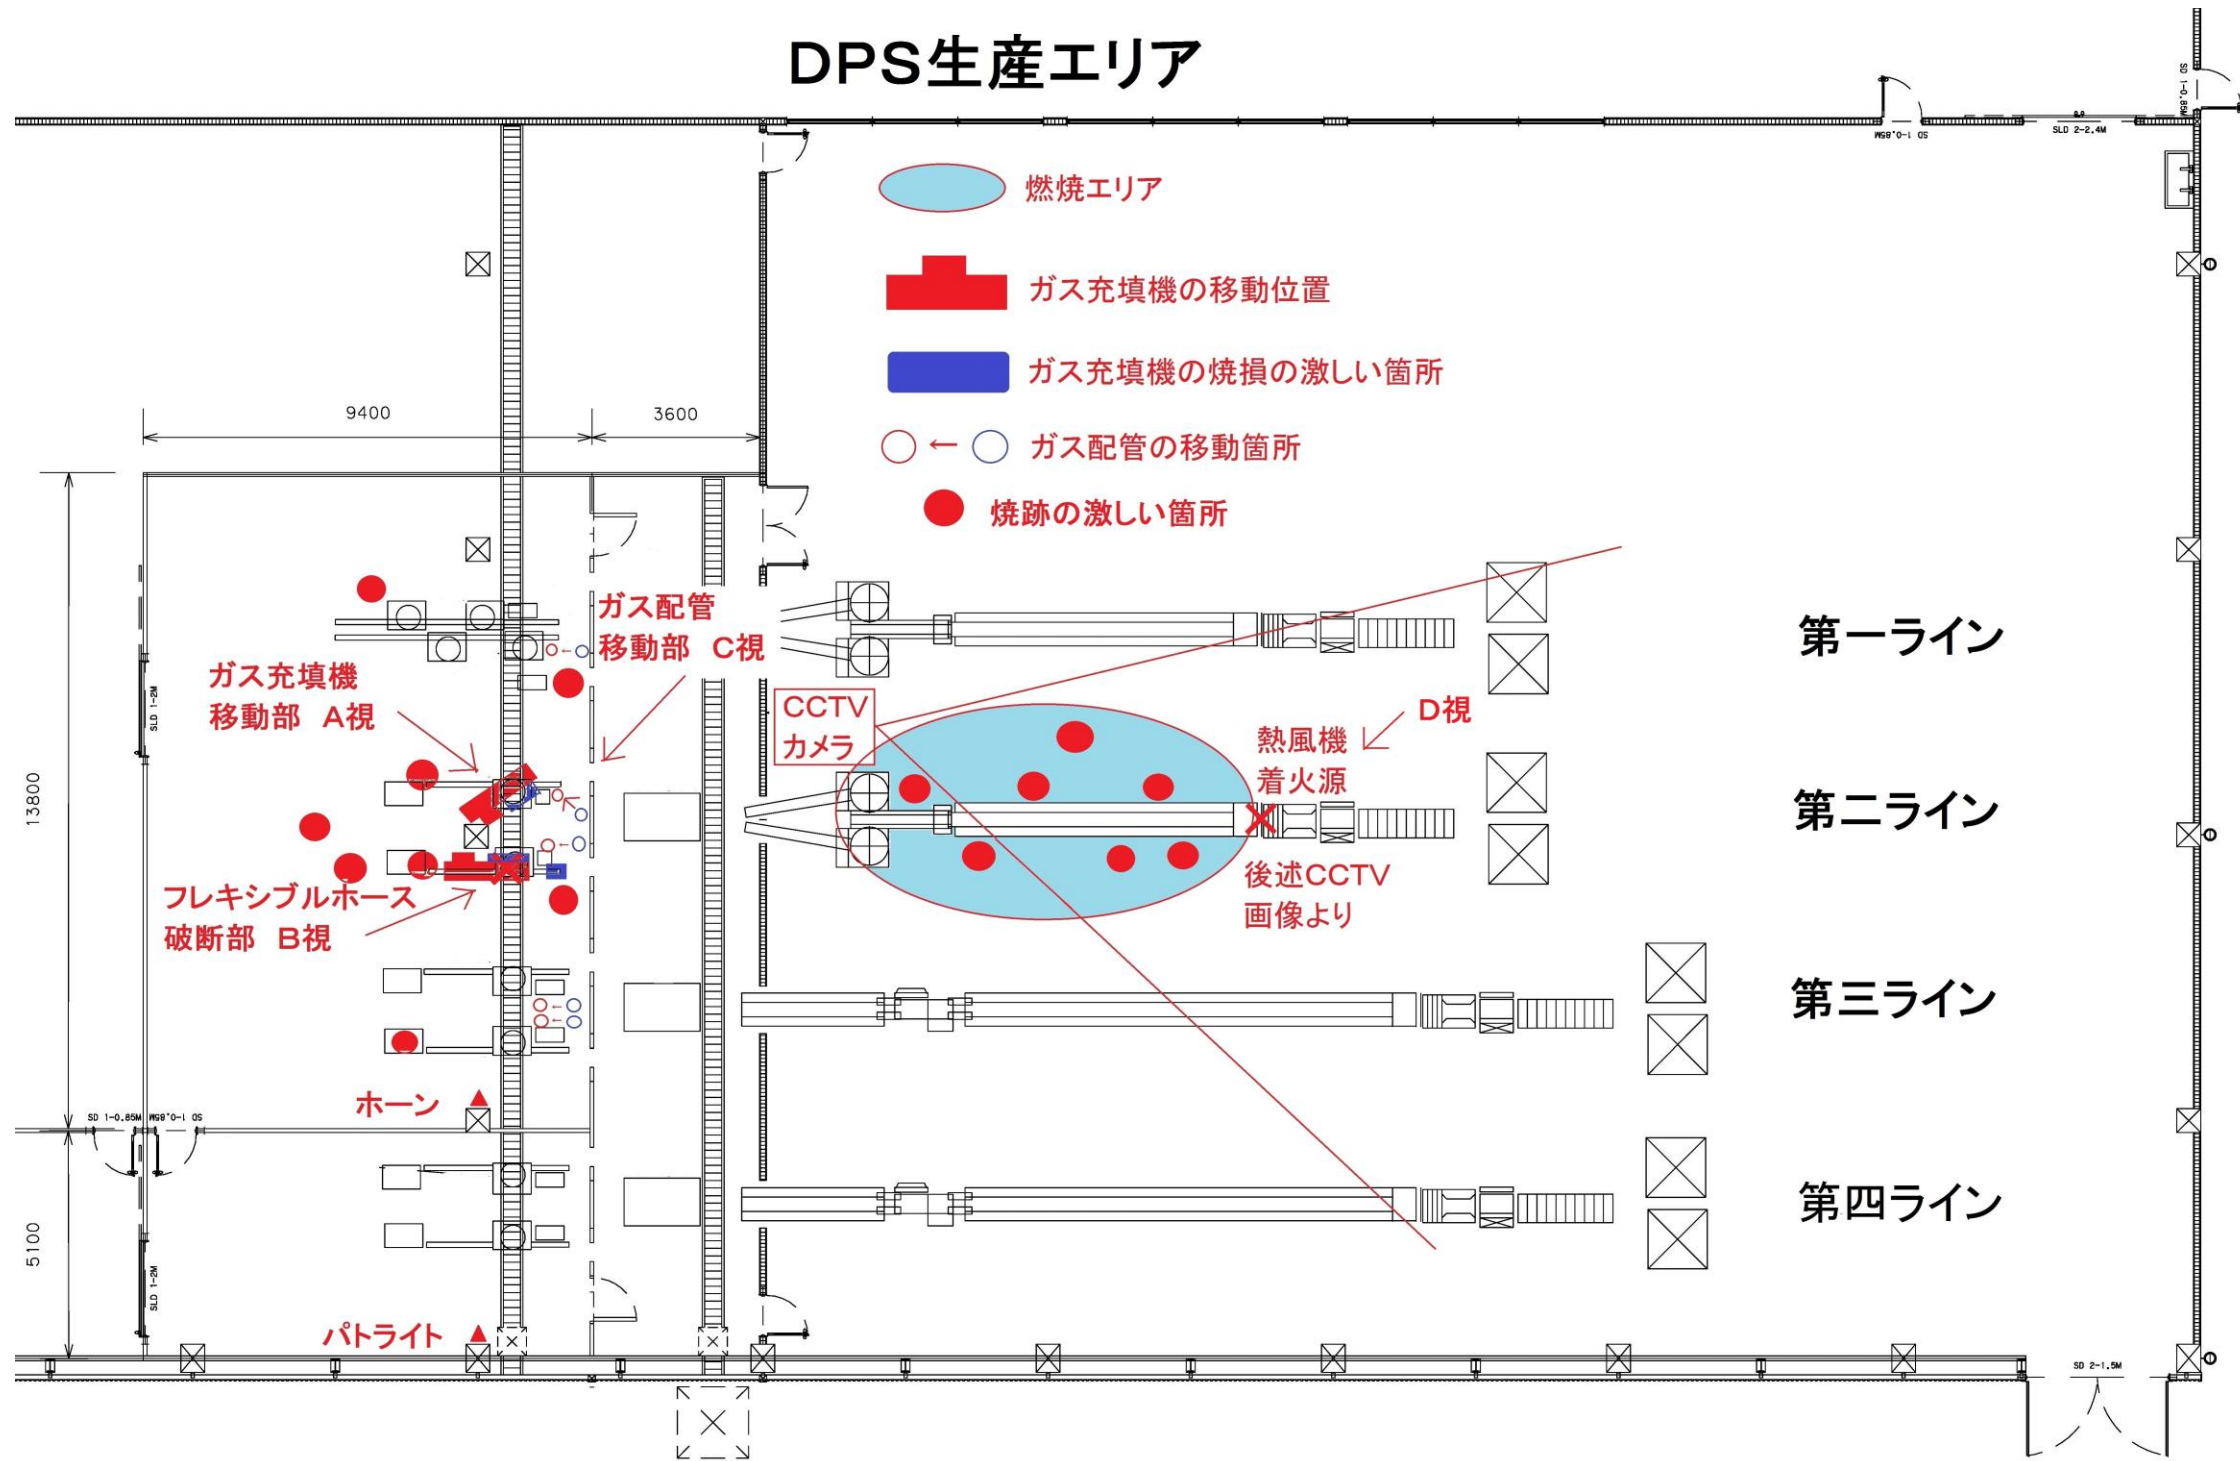
図 4-2-3 DPS生産エリアの被害詳細

特に火災による焼損、爆風による破損の激しいDPS生産エリアの状況を巡回して調査・確認の結果、同生産エリアは爆発大破していたが、特に第二ラインの熱風機から同充填機までの間の火災による損傷が激しかった。

また、第二ラインのガス充填機側の接続部において、通常は下向きの充填機配管が上向きになっており、ガス配管と接続するフレキシブルホースが第二ラインのみ破断していた。

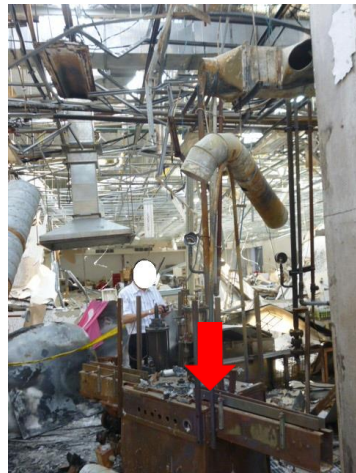
写真 4-2-10
ガス充填機移動部 (A 視)

更に、500kg程度の第二ラインガス充填機が横向きに回転していた。

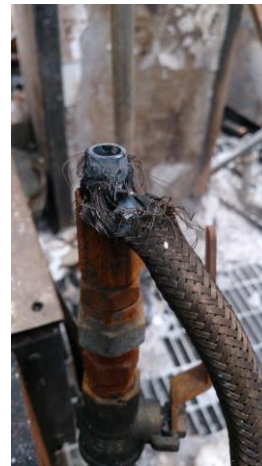
写真 4-2-11
フレキシブルホース破断部 (B 視)

なお、このラインの充填機のフレキシブルホースは上記の通り破損していた事を確認している。

5) 過流防止弁をフレキシブルホース直前に設置する

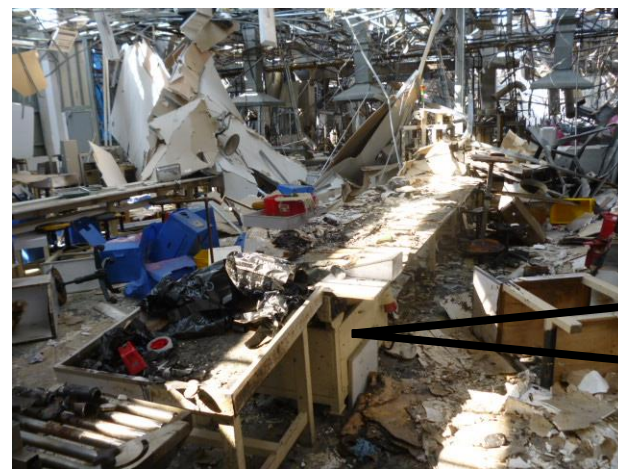
写真 4-2-13
熱風機損傷部 (D 視)

DPS生産エリアに設置しているCCTVの画像により、第二ラインのコンベア末端のシュリンクフィルム装着のための熱風機から発火しているのが確認された。そして、同ラインの充填機方向へ向かって長細い火炎形状で広がっているのが確認された。

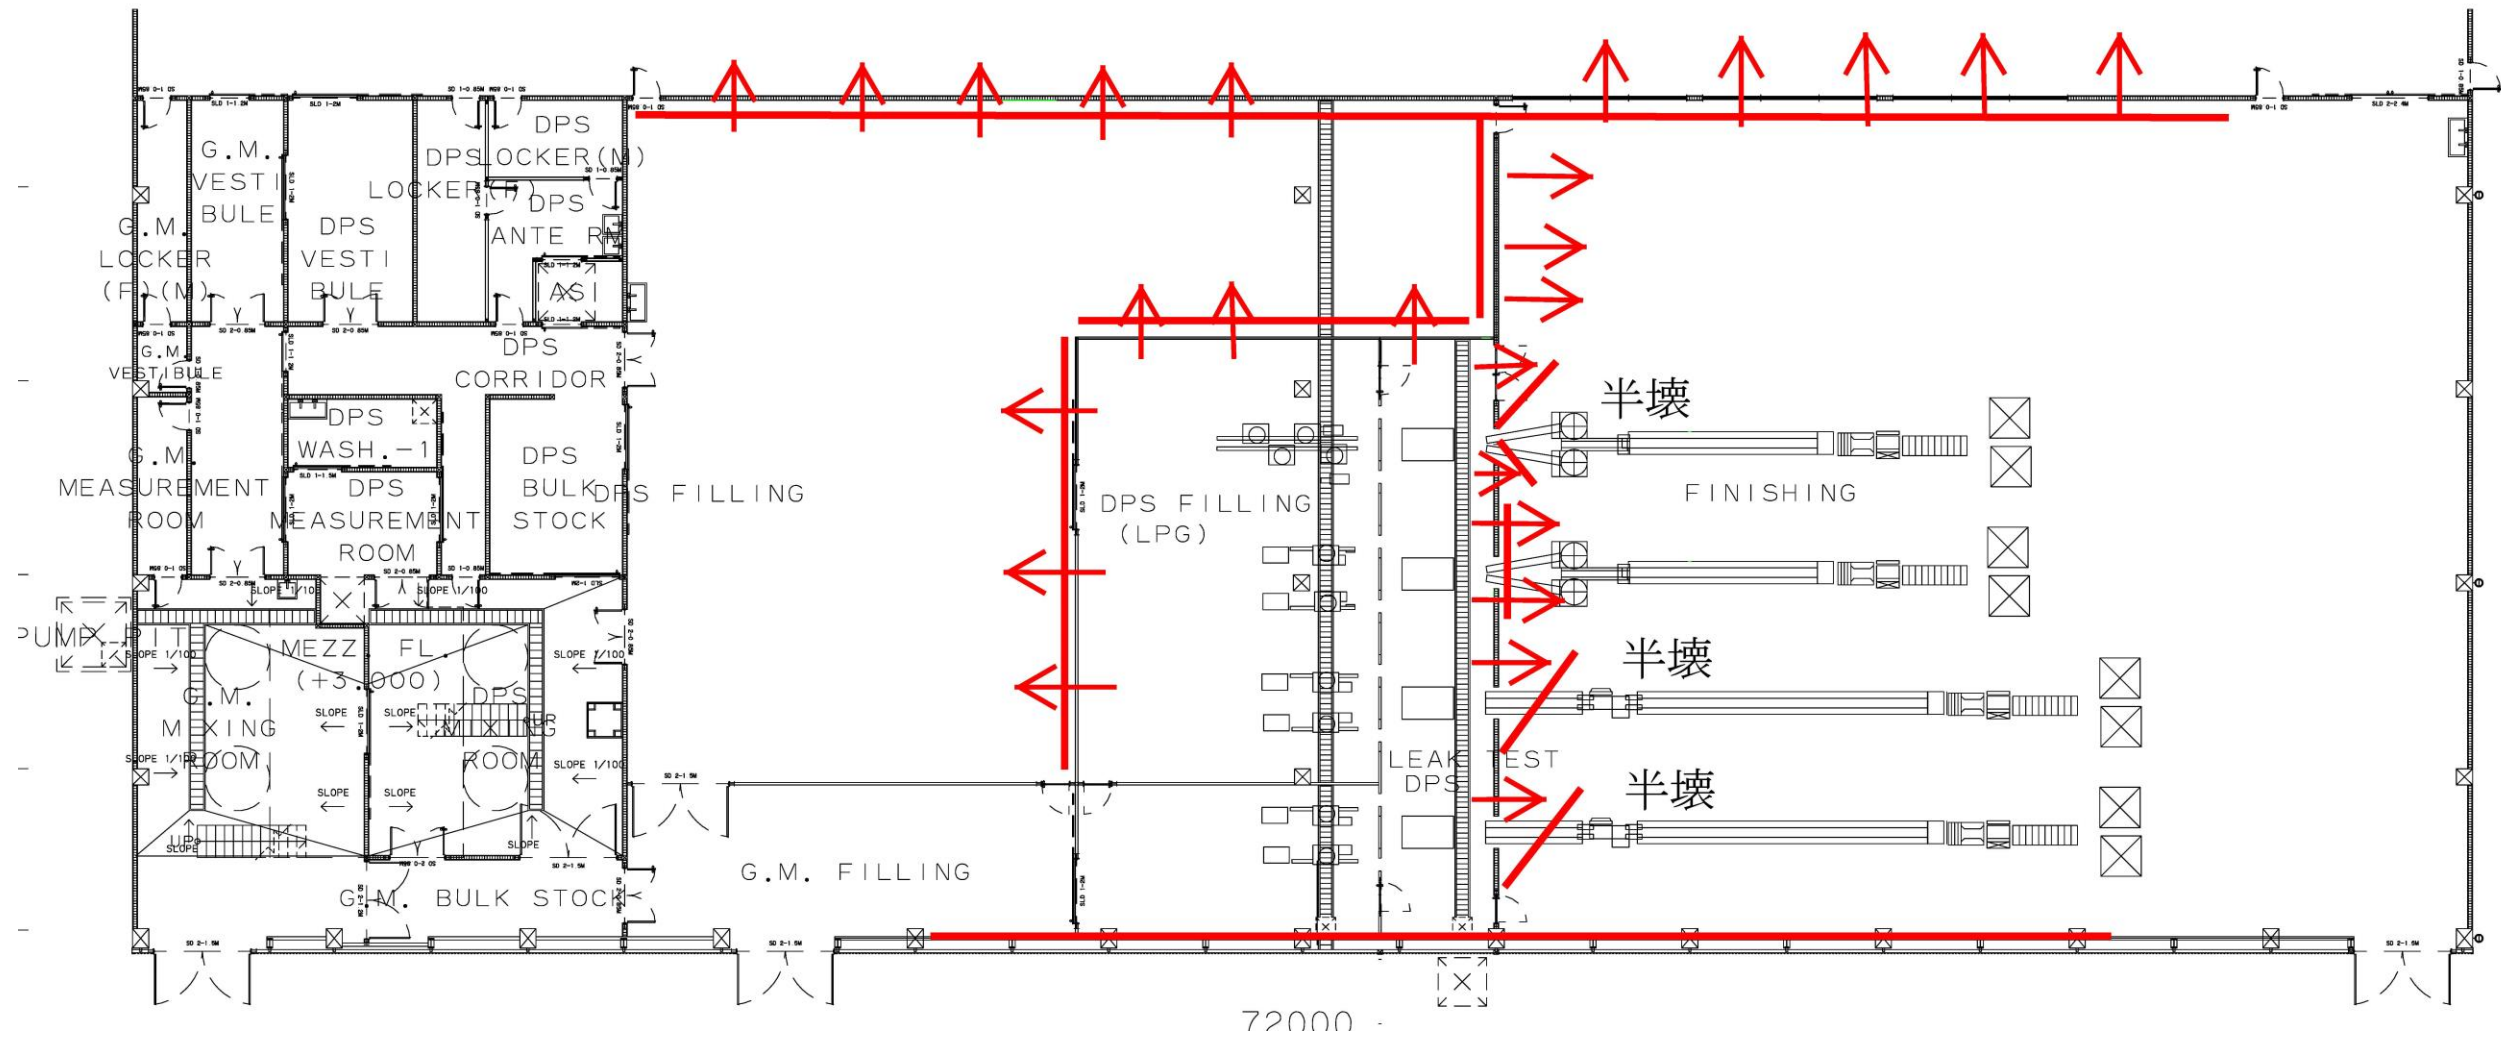
図 4-2-4 DPS生産エリアの爆風被害

- ・ 第二工場の一部である DPS 生産エリアが爆発大破および火災により損傷していた。
- ・ DPS 生産エリアに隣接する危険物倉庫をはじめ、ヘアカラー・ヘアダイ・タルク生産エリアにおいては、火災による損傷は全く無く、爆風による天井の崩落が見られた。
- ・ 建屋・機器・配管・原材料に被害が見られているのは、ガス充填機エリアを中心として第二工場全体であった。
- ・ 併設する第一工場及びオフィス棟には被害は無かった。
- ・ 環境への影響等、有害物質の構外への漏洩は無かった。
- ・ 近隣への爆風等による影響は無かった。

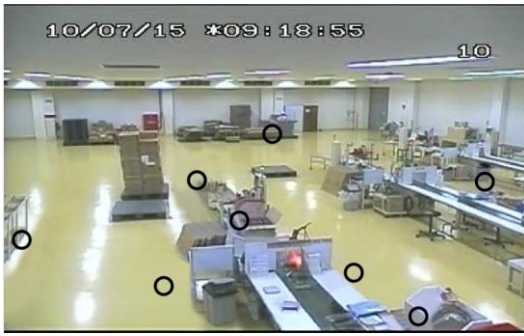
写真 4-2-14
着火 55 秒 0000

- 1) CCTV の画像からは、着火まで、ふだん通りの作業を行っており、誰一人として漏洩や、もしも検知器が警報を発していたとすると聞こえていたであろう警報音に気づいている気配が見られない。(p.34、写真 4-2-14)
従って、警報は鳴らなかったものと考えられる。
- 2) しかし、ガス検知器は第一ラインおよび第二ラインにおいて反応が確認されている。(p.23, 写真 4-1-1)
検知器の定期点検においては規定の校正ガスを使用し、検知後 18～22 秒で鳴動と正常作動が確認されている。(3.2.2)
従って、警報機が故障していたか、あるいはガスの検知から着火爆発までが 18 秒以下であったのいずれかであろうと考えられる。
- 3) CCTV の画像からは、第二ラインのコンベア末端の熱風機において着火し、着火後同ラインの充填機方向に向かって細長い火炎形状で広がっていることが確認されている。(p.34、写真 4-2-15,16,17)
これは、拡散したLPガスが第二ラインの近傍にのみ存在していたということであり、緩慢な漏洩拡散では考えられず、LPガスの拡散は非常に急速であったと考えられる。
- 4) 第二ラインの充填機のフレキシブルホースが大きく裂けている。(p.31, 写真 4-2-11)
また、このフレキシブルホースの裂けた場所以外に、漏洩したであろう箇所がみつかっていない。もしフレキシブルホースが裂けたことがLPガスの拡散の原因であるとすると、非常に急速に拡散したのではないかと考えられ、上記の事実とそれらから考えられる可能性と合致する。

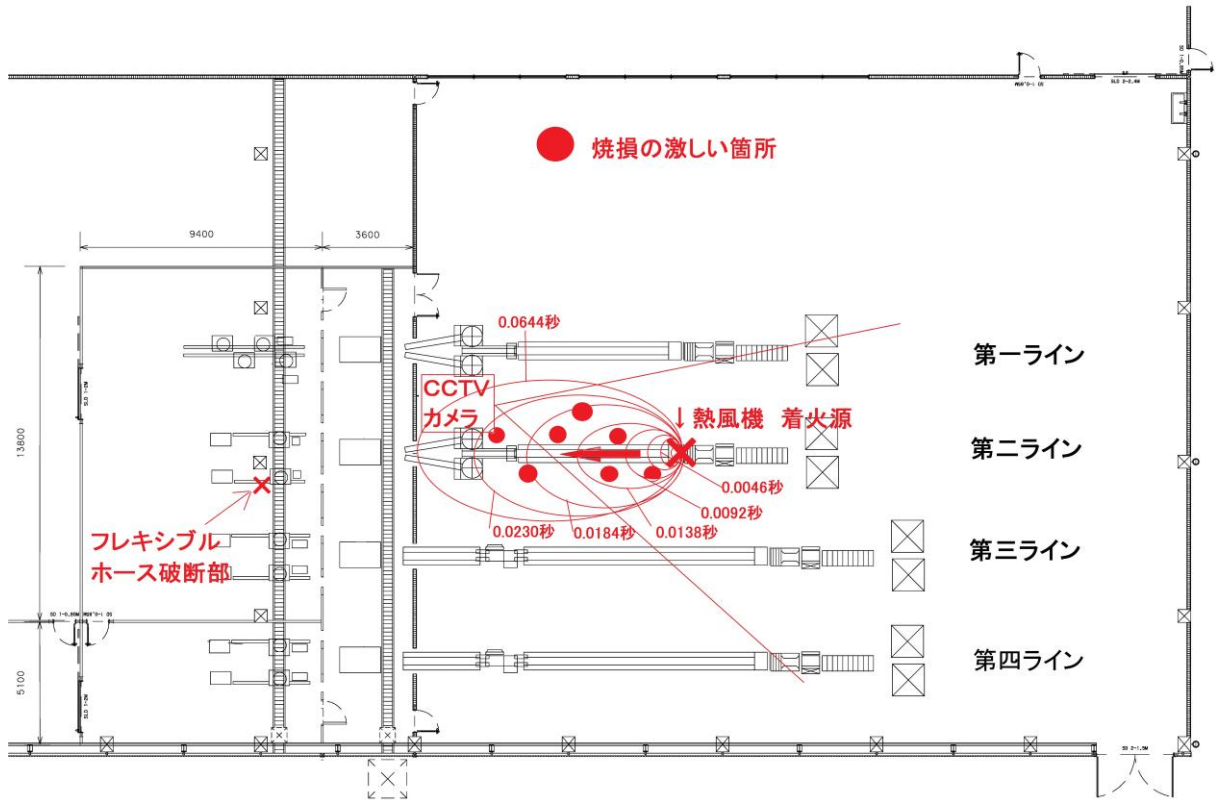
図 4-2-6 火炎エリアの拡大の経時変化

これらの画像をもとに火炎エリアの拡大の経時変化をプロットした。焼損エリアもこれに対応している。

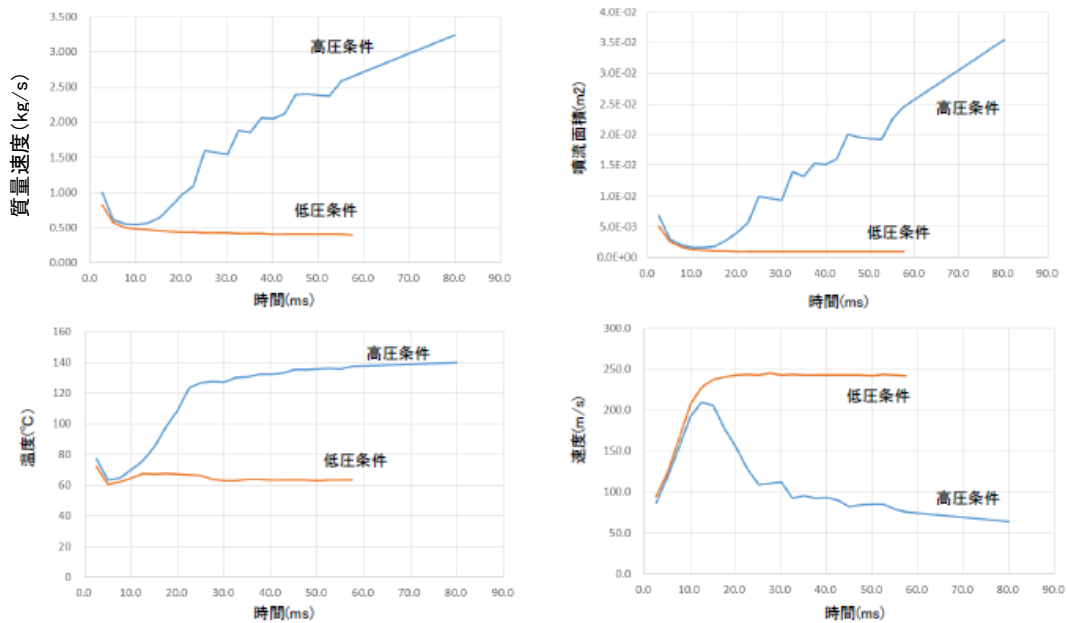
図 5-1 CRUNCH CFD による非定常数値計算結果

CRUNCH CFD による非定常解析結果を図 5-1 に示す。グラフ横軸は時間、縦軸は質量速度などである。フレキシブルホース破断によるLPガス噴出時には、気液相変化、圧縮性、高速流れによる衝撃波などの現象が関与する。これらの現象を考慮した数値解析結果である図 5-1 のグラフで示される時間変化流量を採用した。

なお、CRUNCH CFD の解析は内径 17mm、長さ 2m の配管を考慮したものである。その上流に内径 40mm、長さ 1m の配管を接続しているが、内径 17mm 部の圧損と比較して、内径 40mm 部の圧損は無視できる。CRUNCH CFD 高圧条件での定常解析の条件は、表 5-1 の PHAST の解析条件と比較すると case1 と case2 の中間に相当する。CRUNCH CFD による噴出質量速度は PHAST の case1 と case2 の解析結果の中間にある。

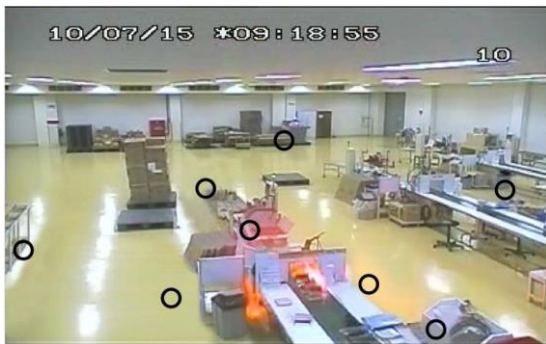
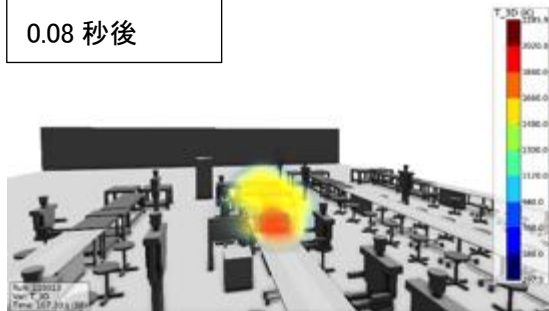
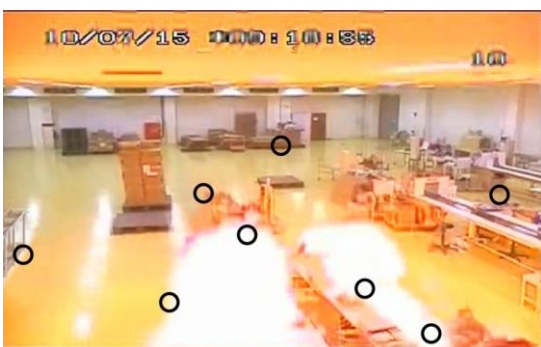
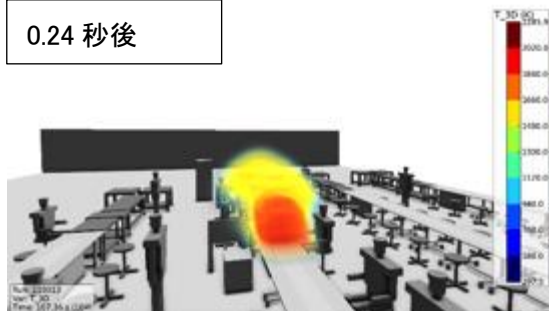
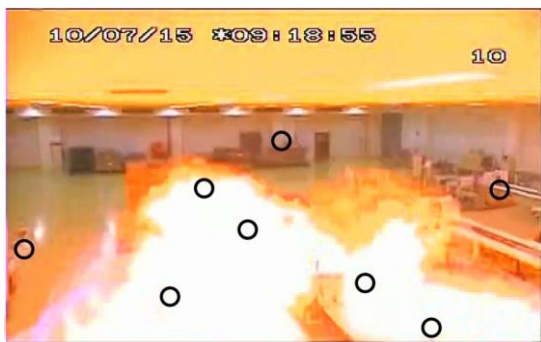
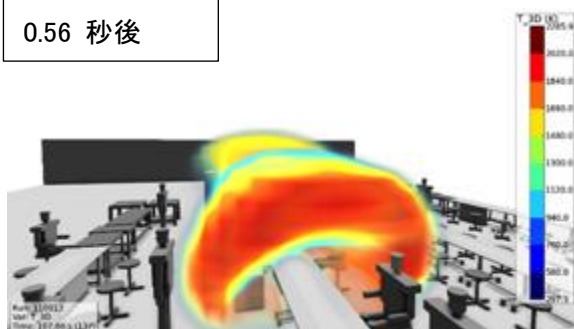
図 5-4 CCTV 画像と計算によって得られた温度コンター図
 注)○印は従業員が居た場所を加工して表示

このように、CCTV 画像を再現する計算モデルは、おおむね現象の本質を再現していると思われる。計算ではフレキシブルホースを第二ライン の方向に向けて数秒間噴出した場合 CCTV で撮影された状況に近いものを再現することができた。この場合の、CCTV 画像と FLACS 画像を並べたものを 図 5-4 に示す。

なお、CCTV に見られる火炎速度よりも、FLACS 計算による火炎速度が遅いように見られるが、これは、実際の漏洩時には噴出方向の変化や、そのための障害物との干渉によって、計算よりも乱流の程度が大きく、火炎伝播速度が速くなったためと考えられる。
